學校工作場所重大災害案例報告 16

從事登革熱病毒研究作業發生研究生感染登革熱災害

研究生疑似從事登革熱病毒研究調查
作業感染登革熱

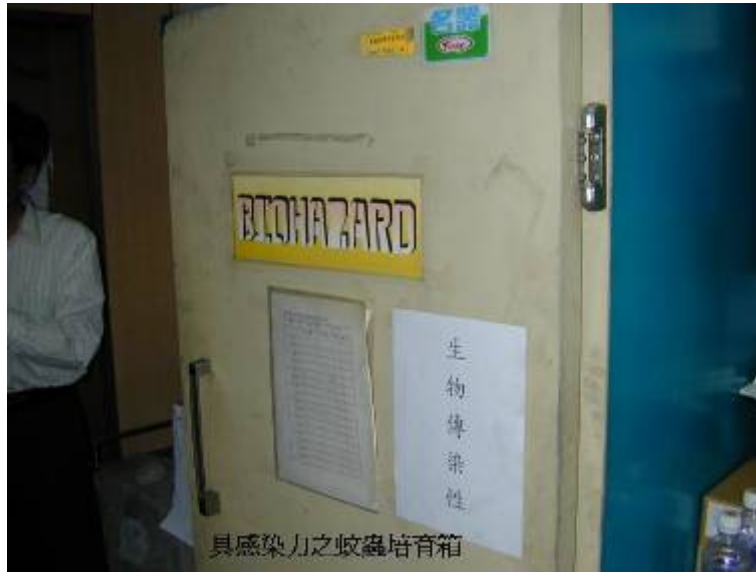
- (1) 養蚊室與操作室未完全隔離，且防護不完整。
- (2) 工作守則及紀錄不良。
- (3) 該實驗場所生物危害之標示不足。
- (4) 病毒株及病媒蚊管制不良(見圖)。

具感染力之蚊蟲培育箱

1. 養蚊室與操作室應加以隔離，且加強紗窗/紗網及風簾等隔離措施。
2. 加強對病毒株之儲存及取用管制。
3. 加強對具感染力病媒蚊之隔離與取用管制。
4. 檢討工作守則之合理性及安全性。
5. 通報各校類似實驗室，加強管制，採取必要而有效之預防感染措施。

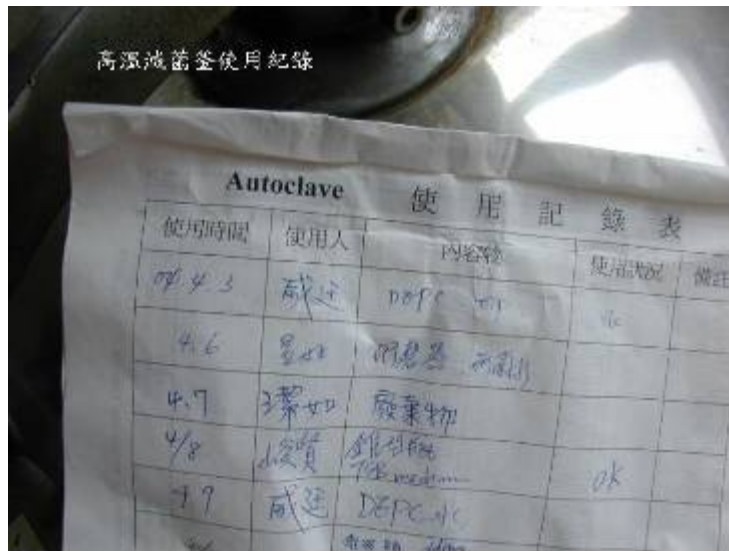
目前仍未排除 A 同學因協助實際進行登革病毒測試之 B 同學進行廢棄物處理時感染之可能（因高溫滅菌釜使用紀錄中只有 A 同學之使用登記）

高濕滅菌釜使用紀錄
