學校工作場所重大災害案例報告 31

手臂被槳式攪拌器捲入受傷事件

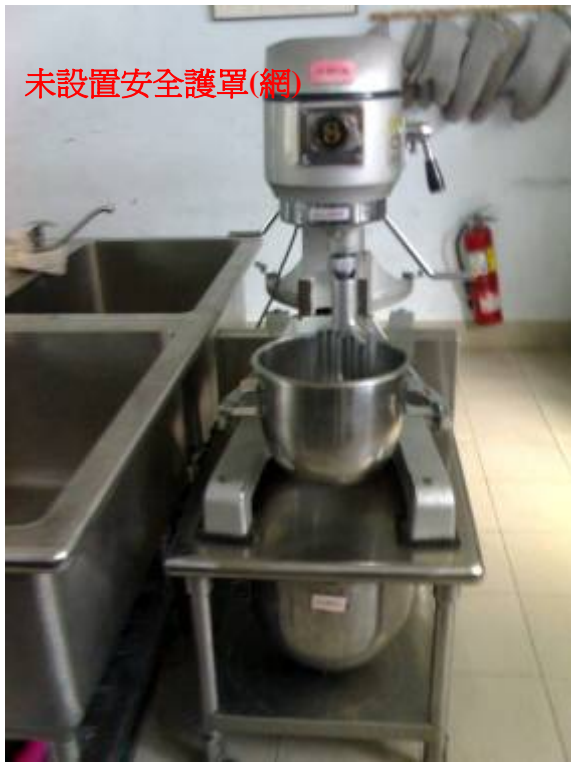
圖一

(1) 槳式攪拌器外缸上部未設置安全護罩(網)及電源連鎖設計，見圖一。

1. 要落實實驗室安全衛生教育工作。
2. 對每一實作單元，尤其是使用危險機械或設備者，要建立標準操作程序。除了要在實作前做示範講解外，並要要求學生確實遵守。
3. 該校烘焙教室內所有之槳式攪拌器應加裝互鎖式安全護罩(網)(如圖二、圖三)，如此則當安全護罩未妥善關閉時，則無法開啟電源，也就不會發生被捲之意外。
