學校工作場所災害案例 報告03

吊櫃掉落致
桌面化學品外洩

實驗室吊櫃掉落致化學品外洩

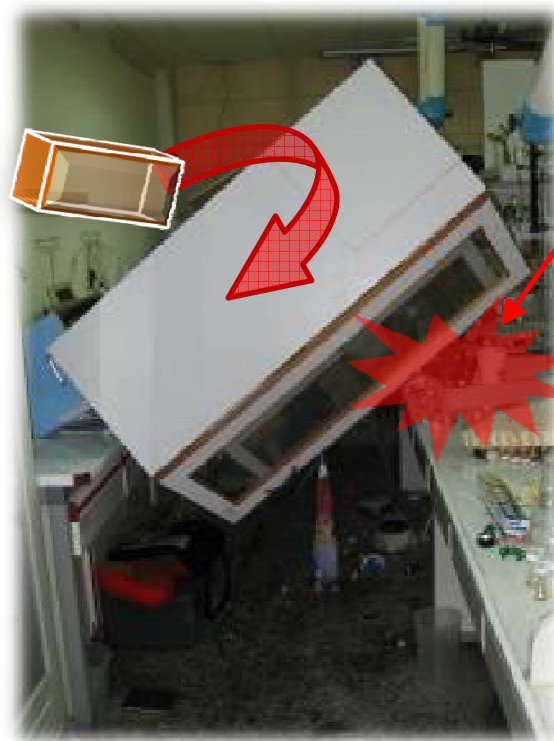
- 實驗室內兩只擺放實驗室耗材之吊櫃掉落，導致實驗桌上乙酸乙酯溶液瓶傾倒與破裂，產生乙酸乙酯外洩。
- 由於當時為晚餐時間，實驗室內學生外出，事件發生時並無人員在實驗室內，因此由實驗室周邊之學生緊急通報。

1.直接原因：吊櫃掉落造成乙酸乙酯溶液瓶傾倒與破裂。

- 不安全狀況：實驗室內空間較狹窄，因此吊櫃掉落時，掉落在實驗桌上並將實驗桌上乙酸乙酯溶液傾倒與打破。
- 不安全動作：易燃液體在實驗後應置放回特定防火防爆之儲存櫃中，且實驗桌上的化學藥品存放量應以足夠一次試驗為原則。

- (1)未實施適當之安全教育訓練。
- (2)未落實安全作業標準。

1. 全面檢討實驗室吊櫃設備之固定方式及牢固程度，特別是位處地震頻繁地帶或校舍老舊之校區，以減少相同事件發生。
2. 對進入實驗室操作人員實施適當之實驗安全衛生教育訓練。
3. 落實安全作業標準，如：易燃液體在實驗後應置放回特定防火防爆之儲存櫃中、實驗桌上的化學藥品存放量應以足夠一次試驗為原則等。
4. 增強學生對於實驗室意外發生時，緊急災害應變處理能力。
5. 實驗室應考量意外發生時現場人員取得防護具之便利性。
