學校工作場所災害案例報告6

**YP大學實驗玻璃試管爆裂
致1教師割傷案**

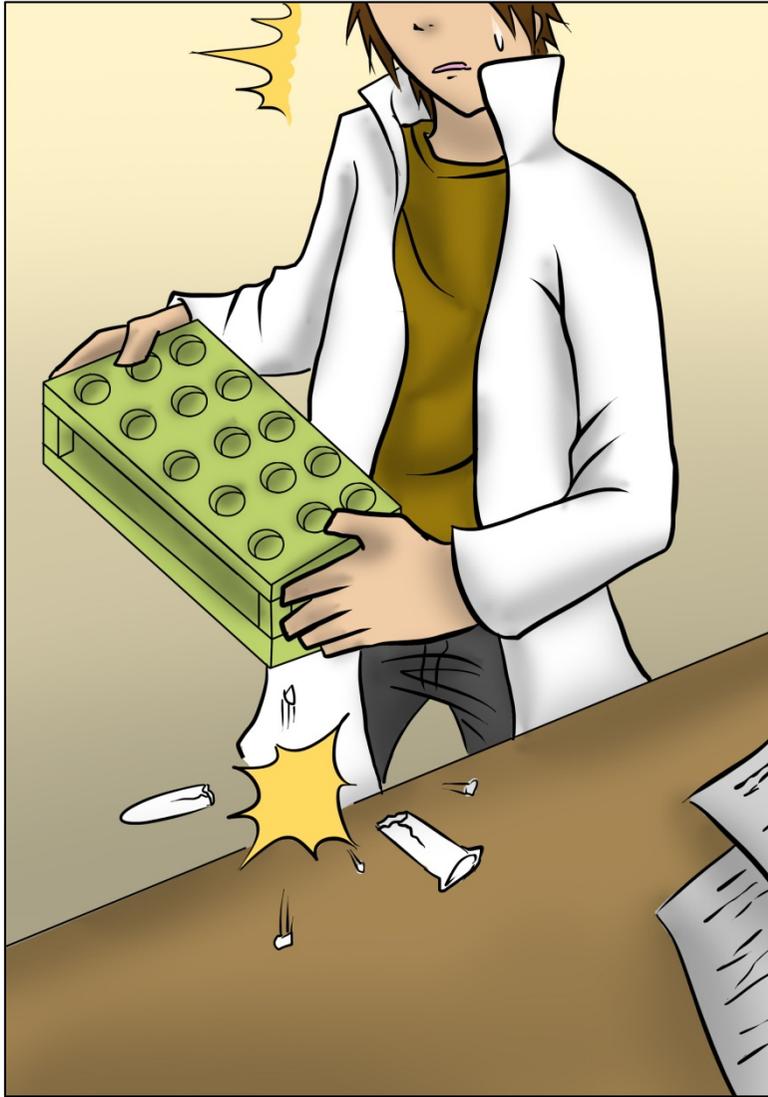
YP大學S老師，於前日晚間上課發生實驗玻璃試管爆裂意外的事
故現場，進行清除殘留於實驗玻
璃試管之實驗粉末時，期間，含
有粉末的玻璃試管不慎碰觸桌
面，導致玻璃試管突然爆裂，因
玻璃試管碎片飛散，導致S老師
手部受到傷害。

- (1) 實施適當之實驗操作安全衛生教育訓練。
- (2) 提供含有安全衛生注意事項之物質安全資料表，實驗前詳閱物質安全資料表。
- (3) 訂定並實施實驗操作安全標準。
- (4) 訂定勞工安全衛生管理計畫，執行勞工安全衛生事項
- (5) 實施實驗操作流程安全分析。
- (6) 對裝有危害物質之容器，依規定之分類及危害圖式，標示。

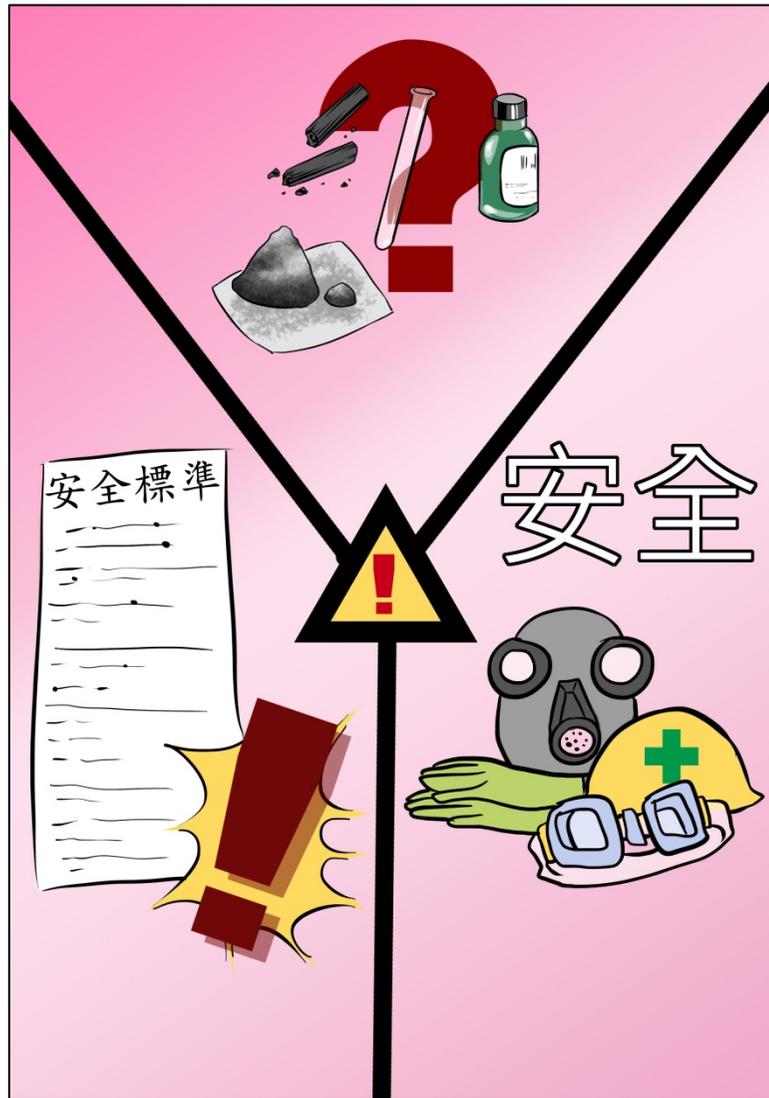
1. 直接原因

爆炸。

2. 間接原因

(1) 不安全狀況：試管中有氯酸鉀與赤磷等不相容物質。

(2) 不安全全動作：處理災害現場未穿戴適當防護具。並碰撞混合有氯酸鉀與不相容物質赤磷之試管。
