某大學學生操作實驗不慎導致燒杯爆裂事件

一、摘要：

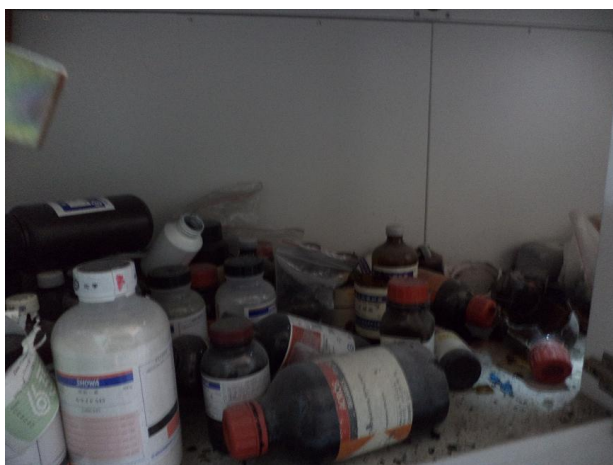
排氣櫃下方因爆炸炸穿導致下方藥品瓶破損

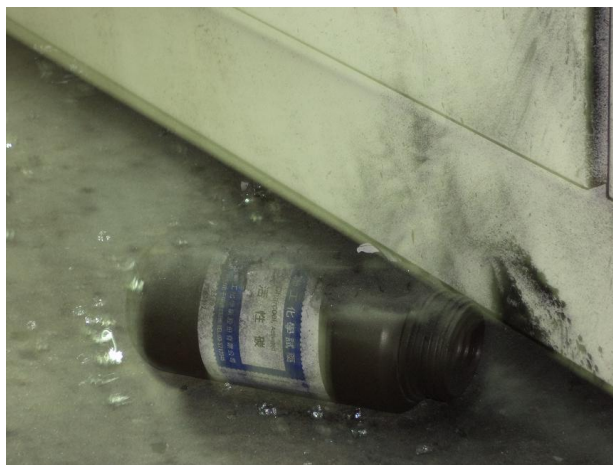
活性碳粉瓶

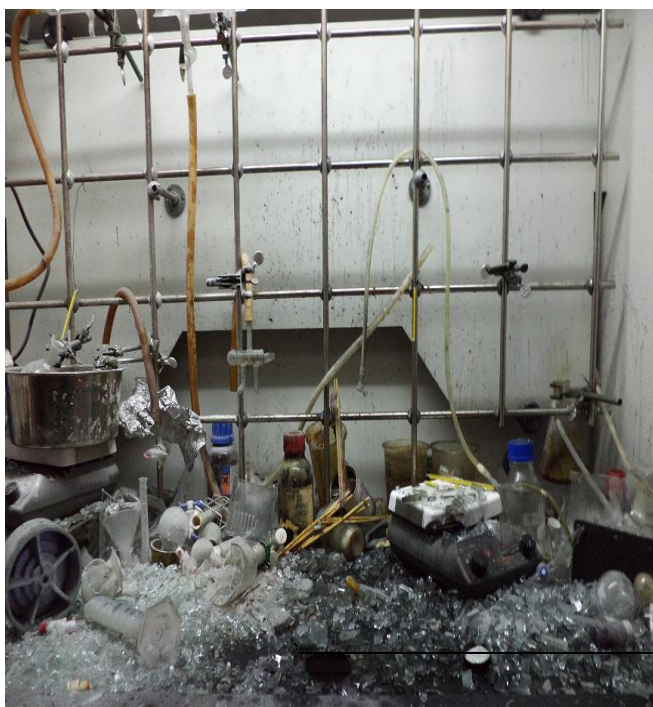
炸穿之洞

排氣櫃內除反應瓶位置有炸出一過洞，且將排氣櫃內多數玻璃物品毀損
