某大學學生處理酸性廢液引發液體噴濺事件

一、摘要：

現場災害調查照片

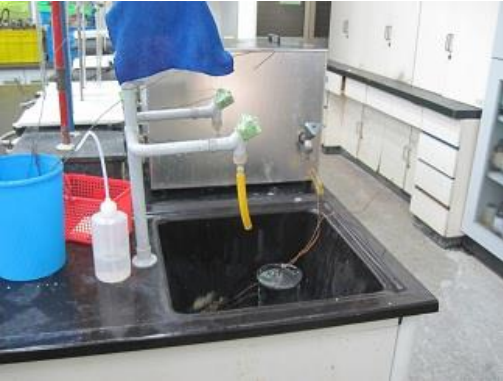
1. 直接原因：酸液噴濺(實驗使用濃硫酸(100ml)及濃硝酸(125ml))，混合之廢液，倒入水槽中時，可能因為有微量水之存在，反應放熱過劇，造成噴濺。

說明	事故發生水槽	事故後模擬狀況(非當天學生)
現場 照片

- (1) 重新檢討實驗流程，納入廢液處理步驟。
- (2) 加強操作時之監督管理。
- (3) 嚴格要求全程配戴個人防護具，根據此次噴濺情況，建議改用簡易式防護面罩，除保護眼睛也可保護臉。
- (4) 強化教育訓練，尤其務必加強濃酸不可與水接觸之宣導。
- (5) 加強廢液處理相容性之宣導作業。

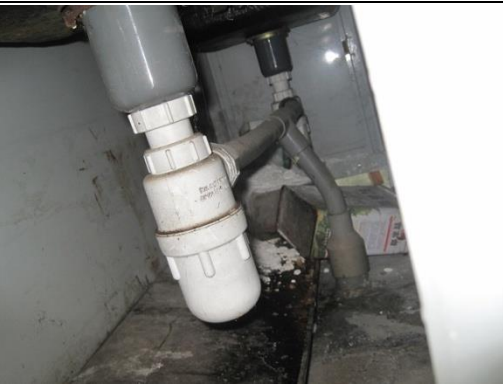
本欄空白
說明	事故發生之水槽下方配置管路	本欄空白
