# 學校工作場所災害案例 報告11

學生實習時感電

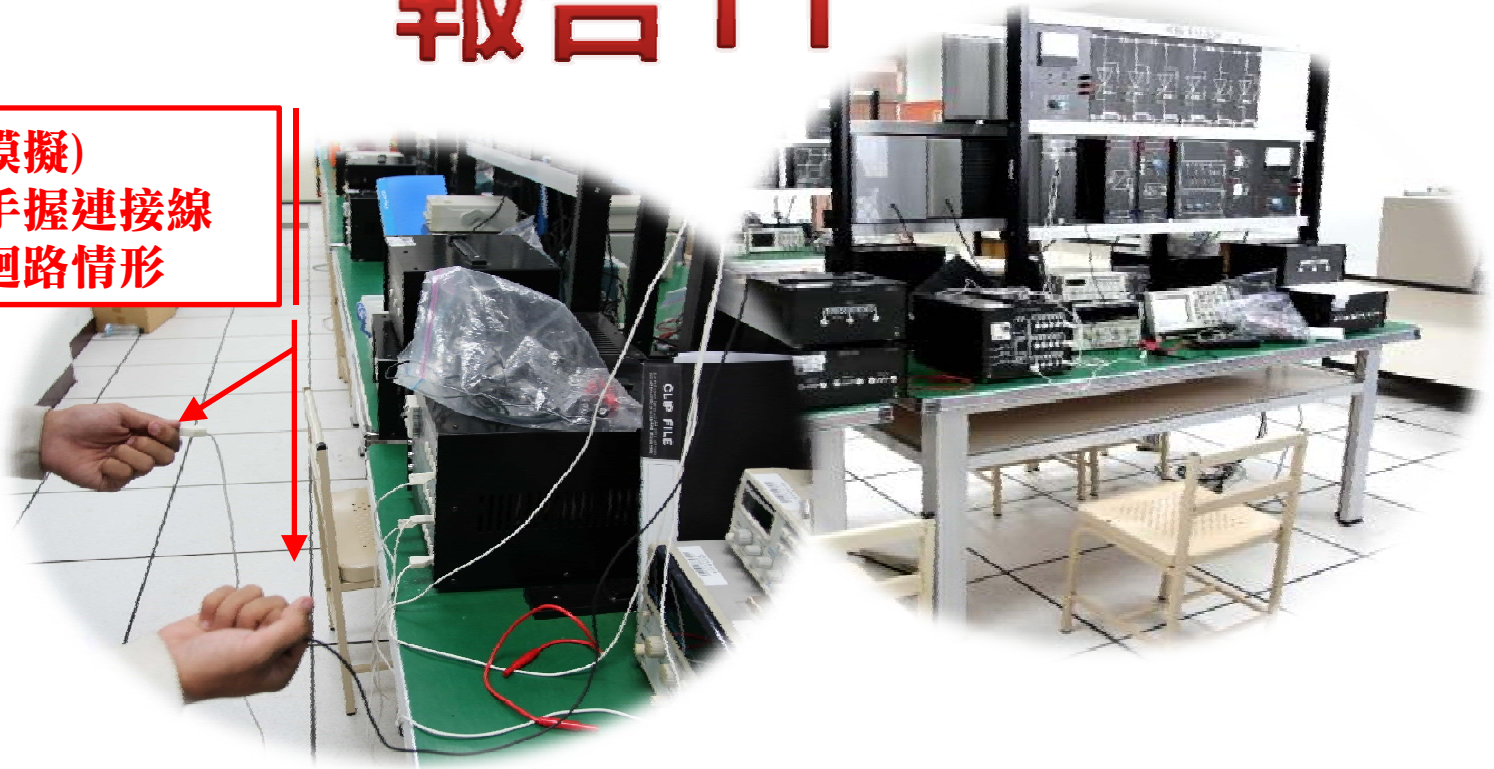
(模擬)  
學生雙手握連接線  
形成迴路情形

上午10時許，學生在電力電子實驗室，操作電力電子實習課程之三相電源量測，甲生與乙生二人同組操作三相電源量測，11時左右乙生發現甲生雙手各握住一條連接線金屬端子，表情木然且雙手抖動，乙生立即用雙手將甲生推離連接線後，甲生昏倒地上，另一位同學馬上進行CPR急救。推測甲生感電時間約二十秒之內，且及時搶救，方能不致造成更大遺憾。

- 1.直接原因：電流經過心臟導致暫時休克。
- 2.間接原因：可能甲生對電氣安全之警覺性不足，才用左右手分別握住A、B連接線之金屬端子，使電流經過心臟造成感電事故。
- 3.基本原因：因電線是否有電流通過，端賴其開關是否有啓動，而電線表面上絕對無法顯示，因此可能甲生之電氣安全知識不足或缺乏警覺性而握住金屬端子所致。

1. 將連接線曝露之金屬端子改爲隱藏式之端子,以  
避免誤觸裸露電線。
2. 加強學生電氣安全知識，任何電線未確認斷電  
以前均視爲有電流通過，絕對不可接觸裸露電  
線。
3. 在實習場所適當位置標示連接電線前，應先關  
閉電源。
4. 訂定電氣安全實習手冊，並確實宣導。
