# 學校工作場所災害案例

## 報告17

化學實驗氣爆致學生受傷

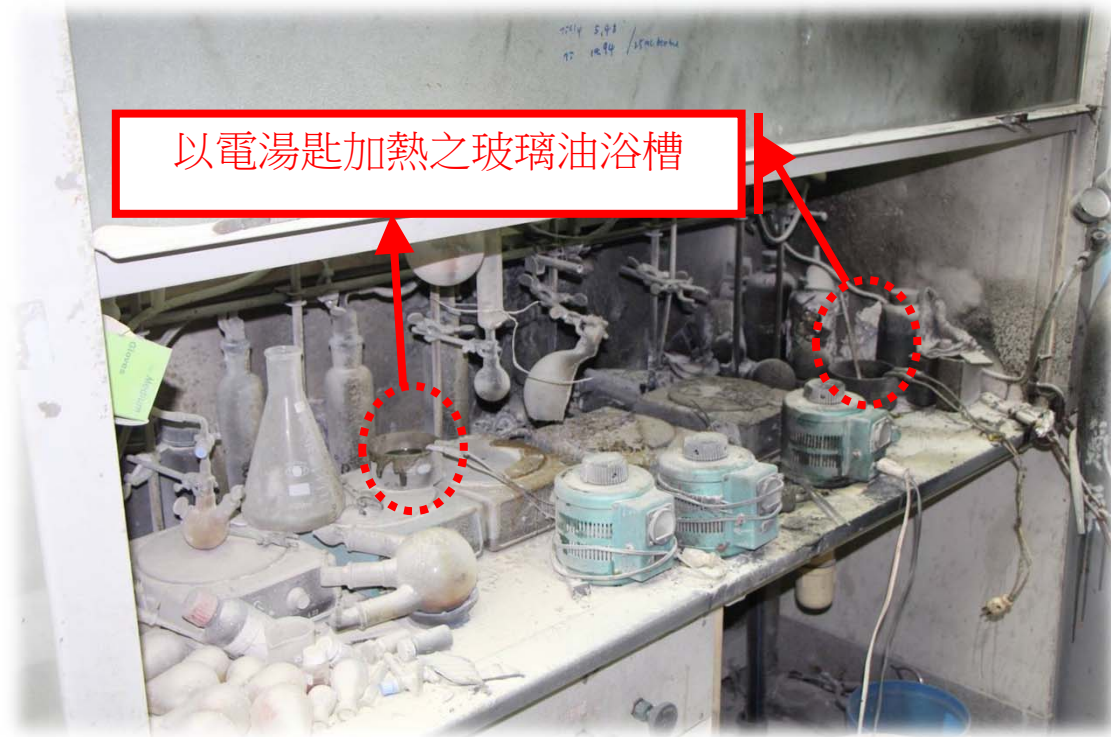
化學館林姓研究人員在局部排煙櫃內操作氫氧化鈉中和對硝基苯酚，再利用電湯匙加熱油浴鍋，將置於1升蒸餾瓶內之甲苯以共沸蒸餾法將水移除，水份去除差不多後，接著將甲苯慢慢蒸出，在剩下10%左右的甲苯時，林員在未降溫下以手處理蒸餾瓶時，可能因移開接頭或玻璃使用已久或高溫致玻璃器皿裂開，導致剩餘甲苯蒸氣噴出遇上熱源，起火炸開玻璃割傷林員右手肘及胸部，甲苯在排氣櫃內燃燒也灼傷林員額頭。依現場狀況分析，熱源可能為電湯匙線路或變壓器，且電湯匙線路的連接方式也不安全。

1. 直接原因：蒸餾瓶炸開起火，割傷右手肘、胸部及灼傷額頭。
2. 間接原因：
  - 不安全狀況：
    - 使用電湯匙加熱，無法控溫，且安全性差。
    - 蒸餾瓶在高溫下且殘餘少量甲苯時，立即以手處理蒸餾瓶，導致瓶子可能有碰撞裂開或蒸氣噴出，蒸氣碰上熱源誘發起火燃燒及玻璃炸開。
3. 間接原因：
  - 未遵守標準作業流程，缺少安全處理可燃性液體之觀念。
  - 對反應潛在危害無法正確了解。

1. 加強實驗室安全衛生教育訓練。
2. 對新型及未知化學反應應該審慎處理，應以較高安全規定處理。
3. 實驗操作前要求操作人員須研讀相關文獻報告、做工作安全分析等風險評估作業，確實瞭解實驗作業程序與應有危害預防措施。
4. 電湯匙無法控溫，不宜作為加熱源；電源線的連接方式也要符合相關電氣法令規定。
5. 不得使用電湯匙且直接接觸玻璃器皿，避免器皿破損破裂。

6. 實驗加熱設備完全冷卻前，不得進行拆卸。
7. 操作具有爆炸性之潛在危害實驗，須有明確操作流程及防護設備，並應禁止未經核准人員進入實驗區、加強警告提示與人員管制。
8. 對顯著風險之實(試)驗場所，依研究需求不定期評估其潛在危害，適時修訂該實驗場所之勞工安全衛生工作守則，要求實驗操作人員確實遵守。
