# 學校工作場所災害案例 報告10

實驗結束後實驗器皿爆炸

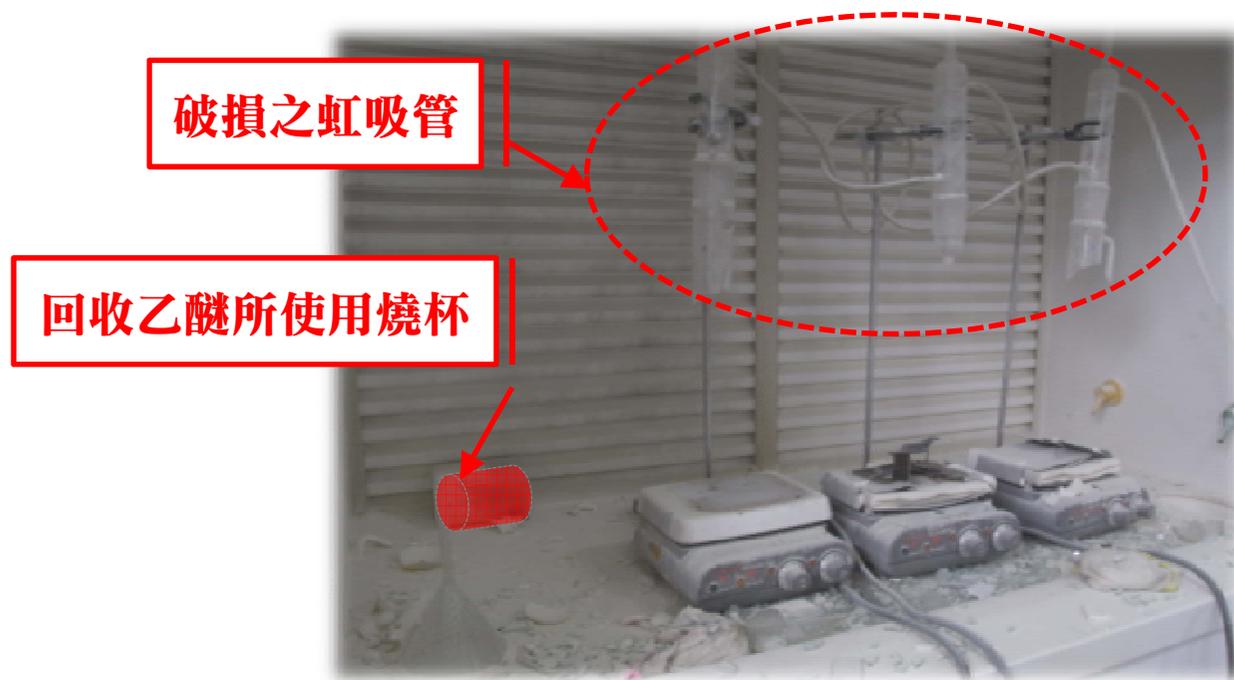
- 兩名碩二學生進行畢業碩士論文，在附有水洗式廢氣清淨裝置之排煙櫃內，以索式萃取裝置及乙醚進行酒糟粗脂肪定量實驗。
- 依受傷的學生描述，排氣櫃全程開著，實驗結束後，打開廢氣處理洗淨排煙櫃之門，關閉三台加熱器(hot plate )電源，且將三台加熱器距離拉大，避免移除索式萃取裝置之接收瓶時，乙醚滴落至加熱器，隨後將三組接收瓶之乙醚依序倒入排煙櫃左後方之燒杯後，欲轉身拿取廢液回收瓶回收乙醚時，隨即爆炸。

1.直接原因：實驗器皿爆炸造成的玻璃碎片，噴濺至學生的眼部、臉部、手部及胸前。

(1) 於乙醚進行索式萃取時，將接收瓶直接放置於加熱器上，而且使用的接收瓶為平底的接收瓶而非圓底的接收瓶。

(2) 乙醚沸點為 $35^{\circ}\text{C}$ ，很容易燃燒爆炸，本實驗使用的加熱器溫度過高，有兩台開關設定值位於9與10(10為廠商設定的溫控刻度最高值)。

1. 加強落實實驗室人員安全衛生教育訓練。
2. 依實驗單元不同，應於上課前將潛存危害及防範對策告知學生，同時也要建立標準作業程序。
3. 索式萃取時，宜採用圓底接收瓶，且接收瓶不宜直接放置加熱器上加熱，否則容易碰撞或受熱不均而造成破裂。
4. 使用乙醚進行索式萃取時，建議使用水浴方式加熱，同時也要注意加熱器的溫度不宜過高，要調到適當範圍！如有可能則可再外加一台溫控器。

5. 操作化學實驗的操作人員，要配戴防護面罩等相關個人防護具。
6. 發生事故實驗室的加熱器已使用十多年，要定期維修或更新。
7. 實驗室門口的緊急沖淋裝置運作不佳，需立即維修。
8. 在不影響實驗結果的前提下，建議尋找使用較安全的萃取溶劑。
